Vandværket

Generelle data			
Lokalitet:	439.V02.00.0058.00		
Navn:	Martofte Vandværk		
Adresse:	Fynshovedvej 561, 5390 Martofte		
Kontaktperson:	Formand: Jørgen Braad Jørgensen		
Dato for besigtigelse:	23. november 2010 og 25. april 2012		
Indvinding og vandforbrug i 2012			
Indvindingstilladelse:	25.000 m ³ /år. Udløbet d. 1. april 2010 – Tilladelse administrativt forlænget pga. vandplaner jf. lov nr. 1519 af 27/12/2009		
Indvinding	20.210 m ³		
Vandforbrug	Der måles kun på det årlige forbrug. Natforbrug oplyst til ca. 0 - 1 m ³ /t.		
Vandforbrug på vandværk	165 m ³		
Leveret til andre vandværker	0		
Modtaget fra andre vandværker	3.589 m ³ fra Fyns Hoved Vandforsyning som leveres direkte fra VandSam-ledningen til en række forbrugere.		
Vandspild	2012: 4,7%, 2011: 3,2%		
Vandforbrug	Type	Antal	Forbrug m ³
	Parcelhuse	110	9.036
	Etageboliger		
	Landhusholdninger	3	543
	Fritidshuse		
	Landbrugsdrift	8	13.544
	Gartneridrift

BILAG 1
Vandværksbeskrivelse

MARTOFTE VANDVÆRK

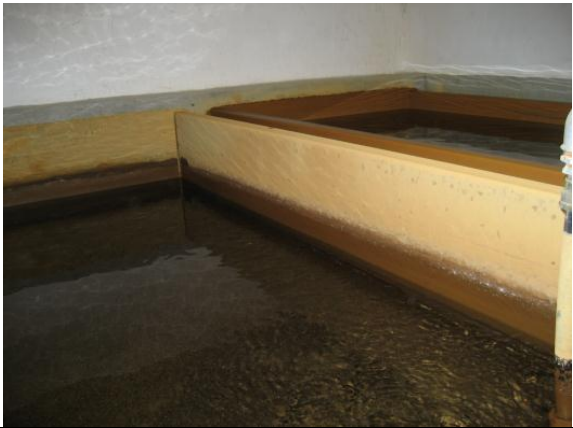
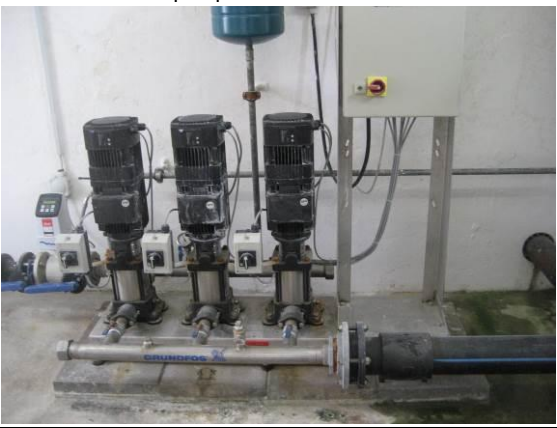
Teknisk anlæg	
Iltningsmetode	Bundbeluftning
Filtrering	Dobbeltfiltrering
Antal filtre og type	Åbne sandfiltre
Filterareal/-kapacitet (total)	14 m ³ /t
Filterskyl metode / hyppighed	Ikke oplyst
Skyllevandsmængde/-kapacitet	Ikke oplyst
Skyllevandsafledning	Skyllevand afledes til bundfældningsbassinet, som afleder via gennemløbsbrønd til vandløbet Sørenden
Rentvandsbeholder	35 m ³ rentvandsbeholder
Tilsætningsanlæg	-
Rentvandspumper	3 stk. frekvensstyrede rentvandspumper med kapacitet på 24 m ³ /t
Pumpestyring	Frekvensstyring med lille hydrofor
Afgangstryk	Ikke oplyst
Foto af filter	Foto af rentvandspumper

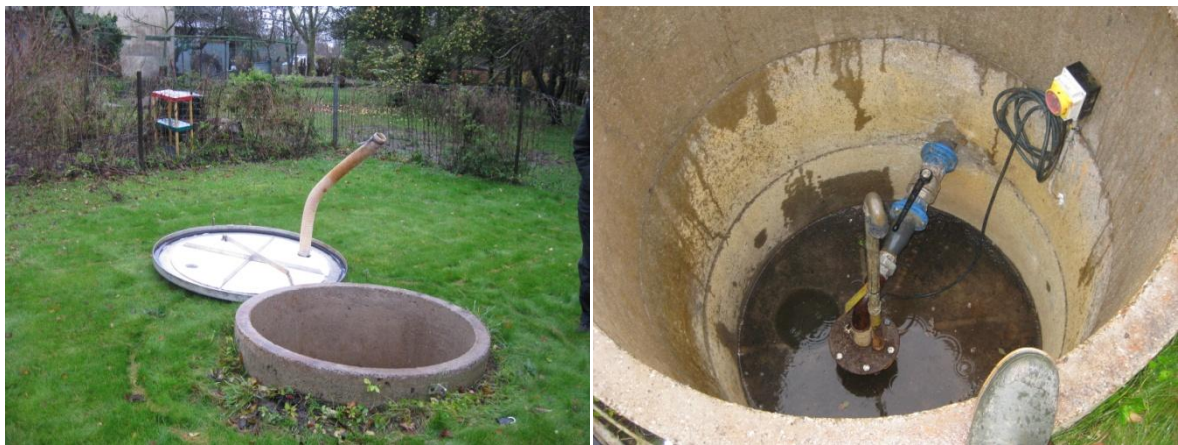
Figur 4 Billeder af boring 128.11, taget ved vandværksbesøget nov. 2010

Boring 128.11 er etableret i 1961 og er placeret umiddelbart ved siden af vandværket. Den boringsnære arealanvendelse er vandværkets egen grund i den nordlige udkant af Martofte. Boringens fredningsbælte på 10 m overholdes ikke. Foto af boringen kan ses på figur 4.

Råvandsstationen er en installationsbrønd af betonrør med en diameter på 125 cm med et aflåst aluminiumsdæksel. Boringen er pejlbar, og der er råvandshane i installationsbrønden. Der er ikke vand-/flowmåler på råvandssiden. Boringens tilstand vurderes som middel. Ved vandværksbesøget stod der ca. 10-15 cm vand i installationsbrønden.

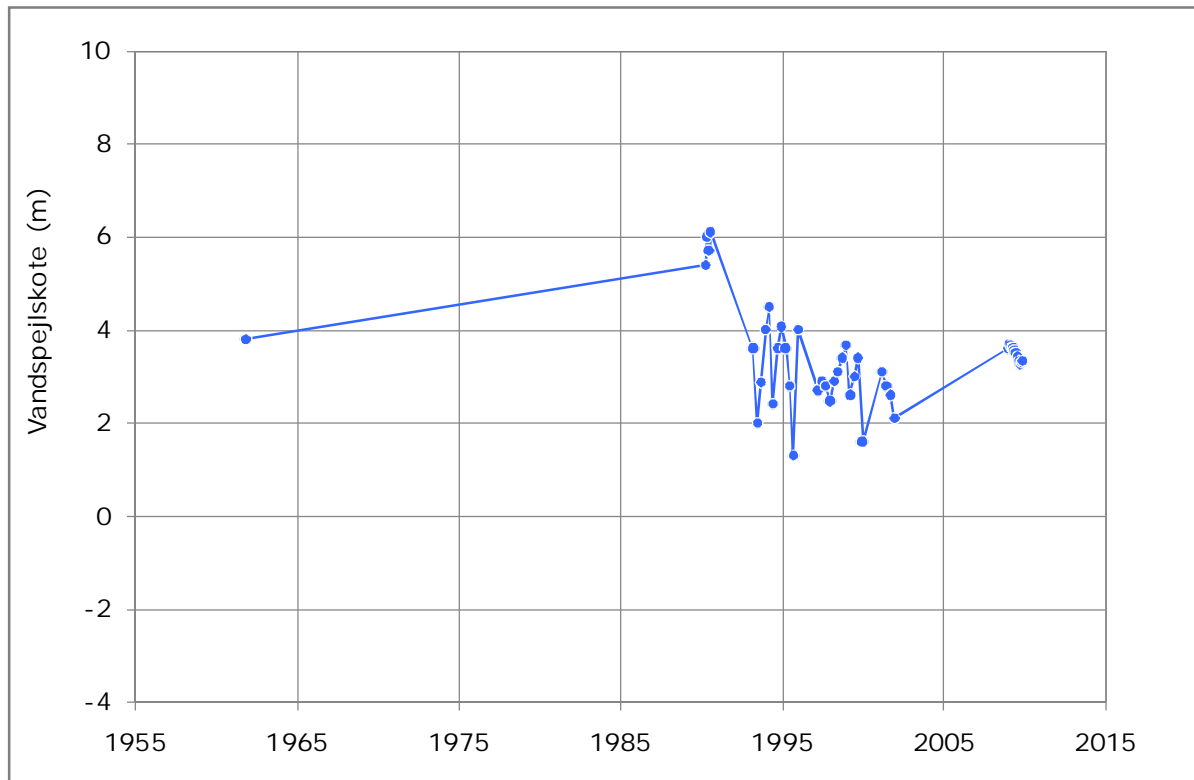
Figur 5 Tidsserie for vandspejlspejlinger for boring 128.11

Figur 5 viser, at vandspejlet er målt til kote 3,8 meter i 1961, da boringen blev etableret. Frem til 1993 er der kun registreret pejlinger i 1990, hvor vandspejlet ser ud til at være steget til omkring kote 6 meter, hvilket tyder på en fejl. Fejlen skyldes sandsynligvis en sammenblanding af nedstik og kote. Boringen ligger i terrænkote 8,5 m og et nedstik på 5-6 m vil give en kote på 2,5-3,5 m, hvilket stemmer meget godt overens med de øvrige data. Denne fejl bør undersøges nærmere og evt. rettes i Jupiterdatabasen. Fra 1993 til 2010 varierer vandspejlet mellem kote 2 og 4 meter. Sænkningen i vandspejlet i starten af 1990'erne stemmer ikke overens med, at vandindvindingen reduceres markant i denne periode.

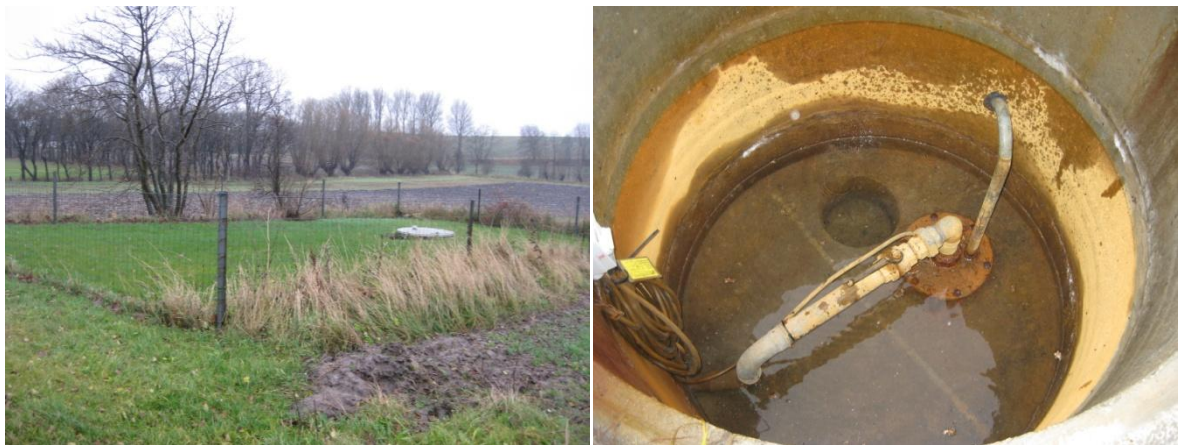
Figur 7 Billeder af boring 128.53, taget ved vandværksbesøget nov. 2010

Boring 128.53 er etableret i 1978 og er placeret ca. 200 meter nord for vandværket. Den boringsnære arealanvendelse er dyrket landbrugsjord. Boringen har et indhegnet fredningsbælte på ca. 5 meter. Billeder fra boringen kan ses på figur 7.

Råvandsstationen er en installationsbrønd af betonrør med en diameter på 125 cm med et aflåst aluminiumsdæksel. Boringen er pejlbart, men der er ikke råvandshane i installationsbrønden. Der er ikke vand-/flowmåler på råvandssiden. Boringens tilstand vurderes som middel. Ved vandværksbesøget var der vand i bunden af installationsbrønden.

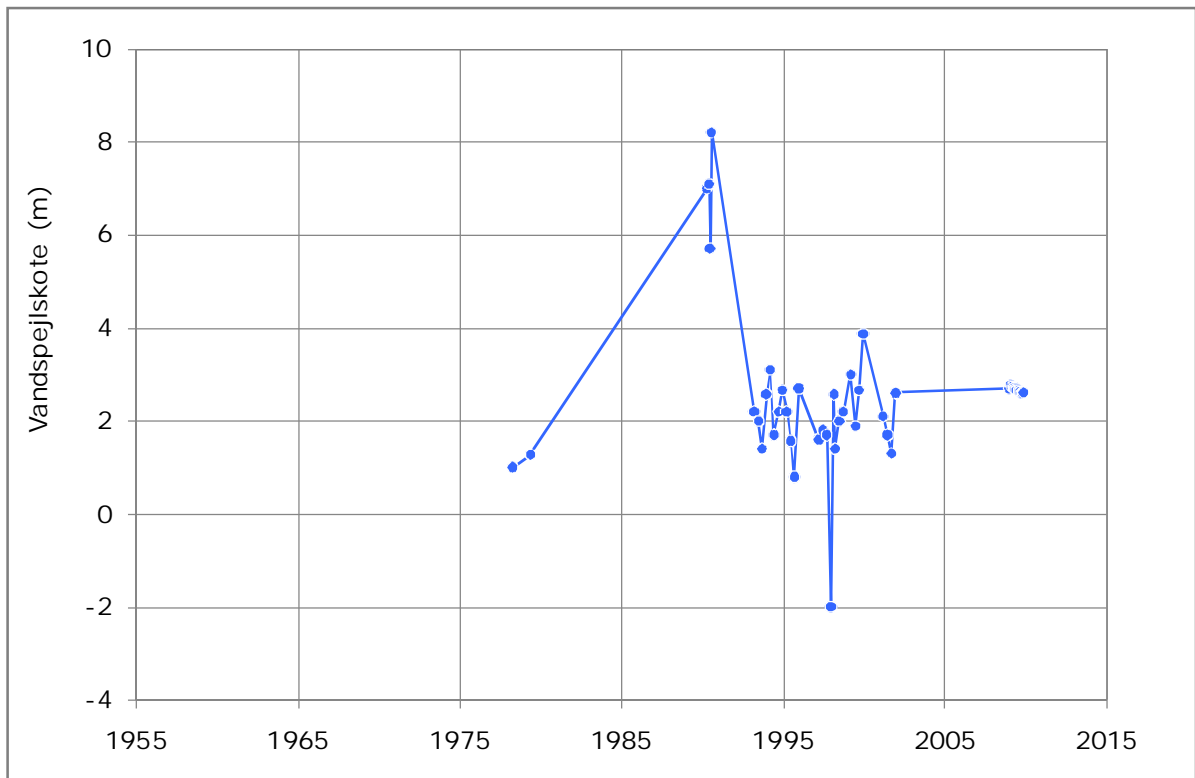
Figur 8 Tidsserie for vandspejlspejlinger for boring 128.53

Figur 8 viser, at vandspejlet er målt til kote 1 meter i 1978, da boringen blev etableret. Fra 1979 til 1993 er der kun foretaget pejlinger i 1990. Alle pejlingerne fra 1990 resulterer i et markant højere vandspejl end i resten af tidsserien, hvilket tyder på en fejl. Fejlen skyldes sandsynligvis en sammenblanding af nedstik og kote. Boringen ligger i terrænkote 8,5 m og et nedstik på 6-8 m vil give en kote på 0,5-2,5 m, hvilket stemmer meget bedre overens med de øvrige data. Denne fejl bør undersøges nærmere og evt. rettes i Jupiterdatabasen. I perioden fra 1993 og frem til 2010 varierer vandspejlet omkring kote 2 meter. Der er dog én værdi på -2 m, som bør undersøges nærmere.
