## Vandværket

Generelle data			
Lokalitet:	439.V02.0060.00		
Navn:	Bogensø Vandværk		
Adresse:	Bogensøvej 329, 5390 Martofte		
Kontaktperson:	Driftschef: Martin Roar Nielsen, Kerteminde Forsyning Vand A/S		
Dato for besigtigelse:	12. juni 2012 og 23. november 2010		
Indvinding og vandforbrug i 2012			
Indvindingstilladelse:	9.000 m <sup>3</sup> /år. Udløbet d. 1. april 2010. Tilladelse administrativt forlænget pga. vandplaner jf. lov nr. 1519 af 27/12/2009		
Indvinding	6.361 m <sup>3</sup>		
Vandforbrug	ca. 10-35 m <sup>3</sup> /døgn. Natforbrug: 0 m <sup>3</sup> /t. Maks timeforbrug: 3,6 m <sup>3</sup> /t		
Vandforbrug på vandværk	100 m <sup>3</sup>		
Leveret til andre vandværker	0 m <sup>3</sup>		
Modtaget fra andre vandværker	0 m <sup>3</sup>		
Vandspild	287 m <sup>3</sup> svarende til 4,6 %		
Vandforbrug	Type	Antal 2012	Forbrug m <sup>3</sup>
	Parcelhuse		
	Etageboliger		
	Landhusholdninger		
	Fritidshuse	88	
	Landbrugsdrift	3 stk., fordelt på 2 stutierier + 1 uden dyrehold

# KERTEMINDE FORSYNING BOGENSØ VANDVÆRK

ANLÆGSI DENT: 439.V02.0060.00

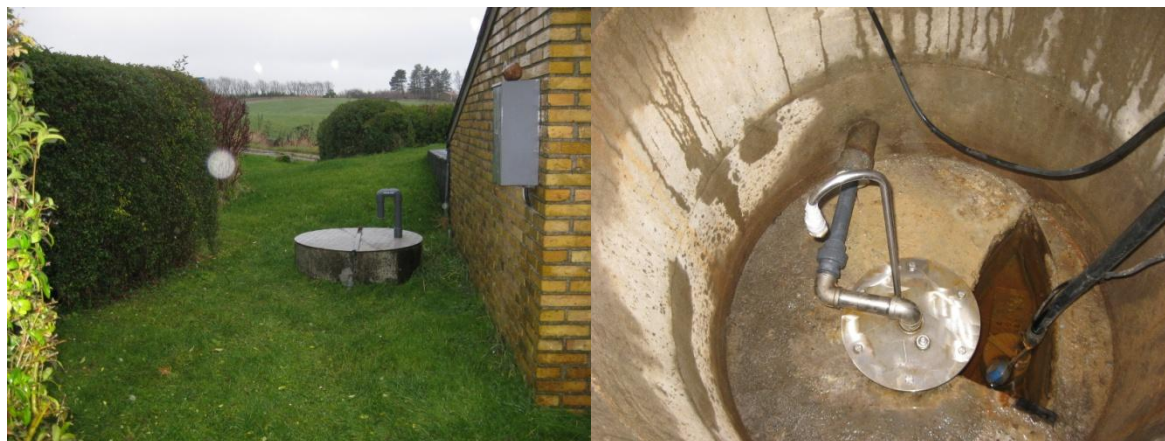
Figur 4 Billeder af boring 137.258, taget ved vandværksbesøget nov. 2010

Råvandsstationen er en installationsbrønd af betonrør med en diameter på 100 cm med et aflåst aluminiumsdæksel. Boringen er pejlbart, og prøvetagningshanen er monteret i vandværket. Der er ikke vand-/flowmåler på råvandsiden. Boringen har en pumpeump med lænsepumpe. Boringens tilstand vurderes som middel.
