Vandværket

Generelle data			
Lokalitet:	439.V02.00.0061.00		
Navn:	Dalby Vandværk		
Adresse:	Mosegårdsvej 15, 5380 Dalby		
Kontaktperson:	Formand: Arne Jensen		
Dato for besigtigelse:	19. april 2012 og 23. november 2010		
Indvinding og vandforbrug i 2012			
Indvindingstilladelse:	100.000 m ³ /år. Udløber d. 1. juli 2018		
Indvinding	108.895 m ³		
Vandforbrug	ca. 360 m ³ /døgn. Natforbrug: 1,5 m ³ /t. Maks timeforbrug: 35 m ³ /t		
Vandforbrug på vandværk	1.000 m ³		
Leveret til andre vandværker	30.949 m ³ til VandSam, som består af forsyningselskaberne på Hindsholm; Langøhuse, Langø Strand, Klintegården og Fyns Hoved.		
Modtaget fra andre vandværker	0 m ³		
Vandspild	ca. 4-6 %		
Vandforbrug	Type	Antal	Forbrug m ³
	Parcelhuse	419	
	Etageboliger		
	Landhusholdninger		
	Fritidshuse		
	Landbrugsdrift		
	Gartneridrift		
	Andet erhverv		
	Institutioner		
	Hotel/camping		
Datakilder	Kerteminde kommune januar 2013

BILAG 1
Vandværksbeskrivelse

DALBY VANDVÆRK

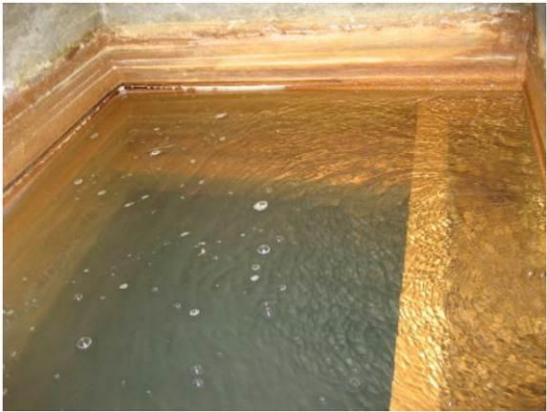
Teknisk anlæg	
Iltningsmetode	Tallerken beluftning
Filtrering	Enkeltfiltrering
Antal filtre og type	2 åbne filtre
Filterareal/-kapacitet (total)	45 m ³ /t
Filterskyl metode / hyppighed	Luft og vand. Automatisk 2 gange om ugen
Skyllevandsmængde/-kapacitet	Ikke oplyst
Skyllevandsafledning	Skyllevand afledes via slambassin til dræn.
Rentvandsbeholder	175 m ³ fordelt på 2 beholdere
Tilsætningsanlæg	Ingen
Rentvandspumper	3 stk. med samlet kapacitet på 54 m ³ /t og 5 m ³ hydrofor
Pumpestyring	Frekvensregulering
Afgangstryk	4 bar
Foto af filter

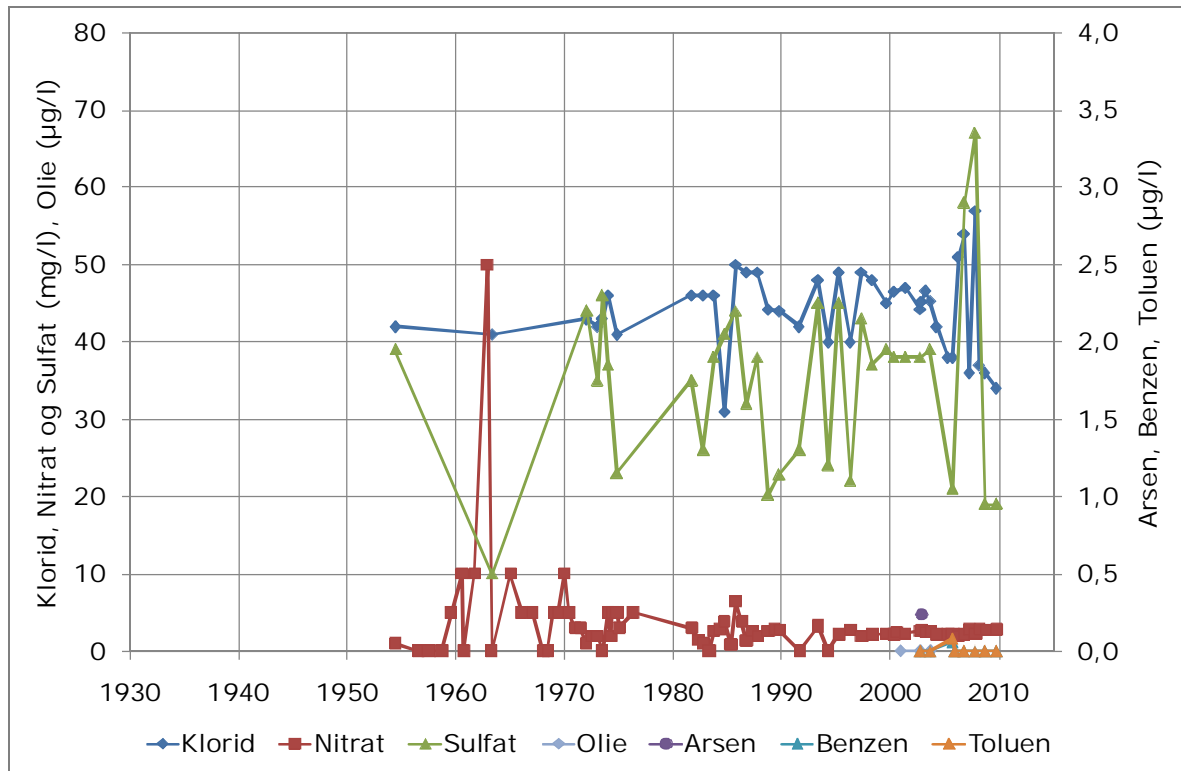
Figur 3 Tidsserie med udvalgte parametre i rentvandsanalyser

Der ses kun en enkelt overskridelse af grænseværdien for nitrat i de udvalgte parametre i figur 3. Dog er det sandsynligt at dette er en analysefejl. I 2005 blev der påvist benzen og toluen i rentvandet, dog i koncentrationer under grænseværdien. I 2002 blev der målt en arsenkoncentration på 0,24 µg/l. Der er ikke analyseret for arsen siden 2002. Der er tidligere påvist olieprodukter i råvandet, men det er ikke genfundet i rentvandet.

Vandværket leverer generelt drikkevand der overholder drikkevandskravet. Ligesom flere andre vandværker på Hindsholm har der løbende været problemer med farvetallet. I 2009 er farvetallet målt til 6,3 Pt mg/l (grænseværdi: 5 Pt mg/l). I perioden fra 2006 til 2007 havde vandværket en coliform forurening. Der er ikke fundet coliforme bakterier siden 2007.

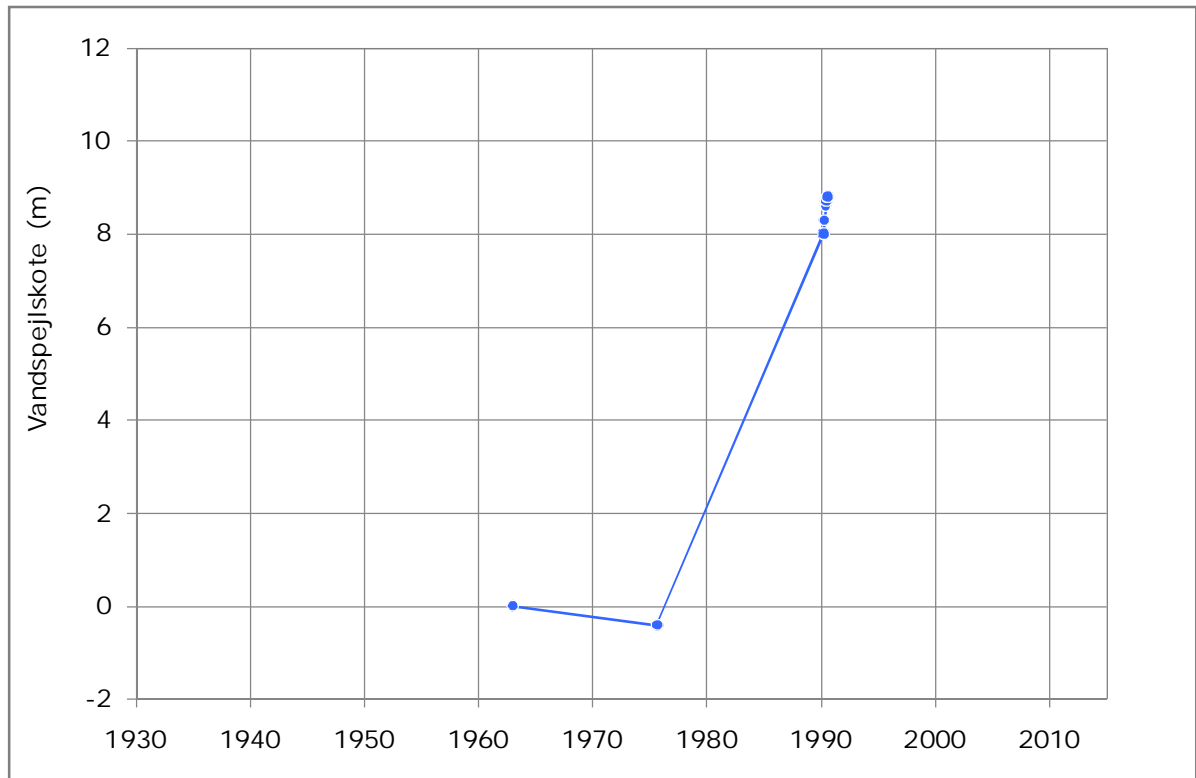
Figur 5 Tidsserie for vandspejlspejlinger for boring 137.281

Figur 5 viser, at vandspejlet er målt til kote 0 meter i 1963, da boringen blev etableret. Fra 1963 til 1990 er der kun foretaget en enkelt pejling i 1975, hvor vandspejlet var faldet til kote -0,4 meter. Da vandværkets samlede indvinding er forøget i perioden fra 1975 til 1990, må det være behæftet med en fejl, at vandspejlet er steget til kote 8 meter i 1990. Fejlen skyldes sandsynligvis en sammenblanding af nedstik og kote. Boringen ligger i terrænkote 8 m og et nedstik på 8 m vil give en kote på 0 m. Denne fejl bør undersøges nærmere og evt. rettes i Jupiterdatabasen.

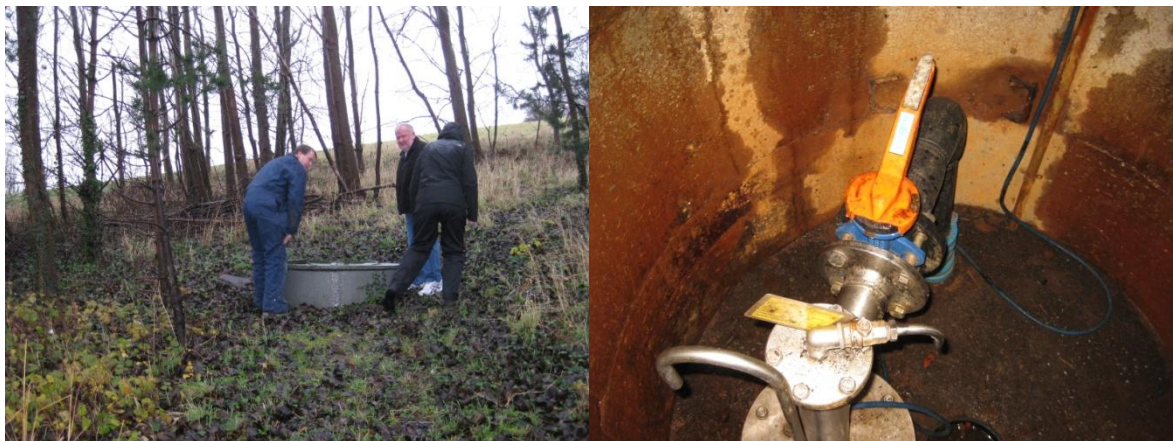
Figur 7 Billeder af boring 137.457, taget ved vandværksbesøget nov. 2010

Råvandsstationen er en installationsbrønd af betonrør med en diameter på 150 cm med et aflåst jerndæksel. Boringen er pejlbare, og der er råvandshane i installationsbrønden. Der er ikke vand-/flowmåler på råvandsiden. Boringen fremstår i en god tilstand.

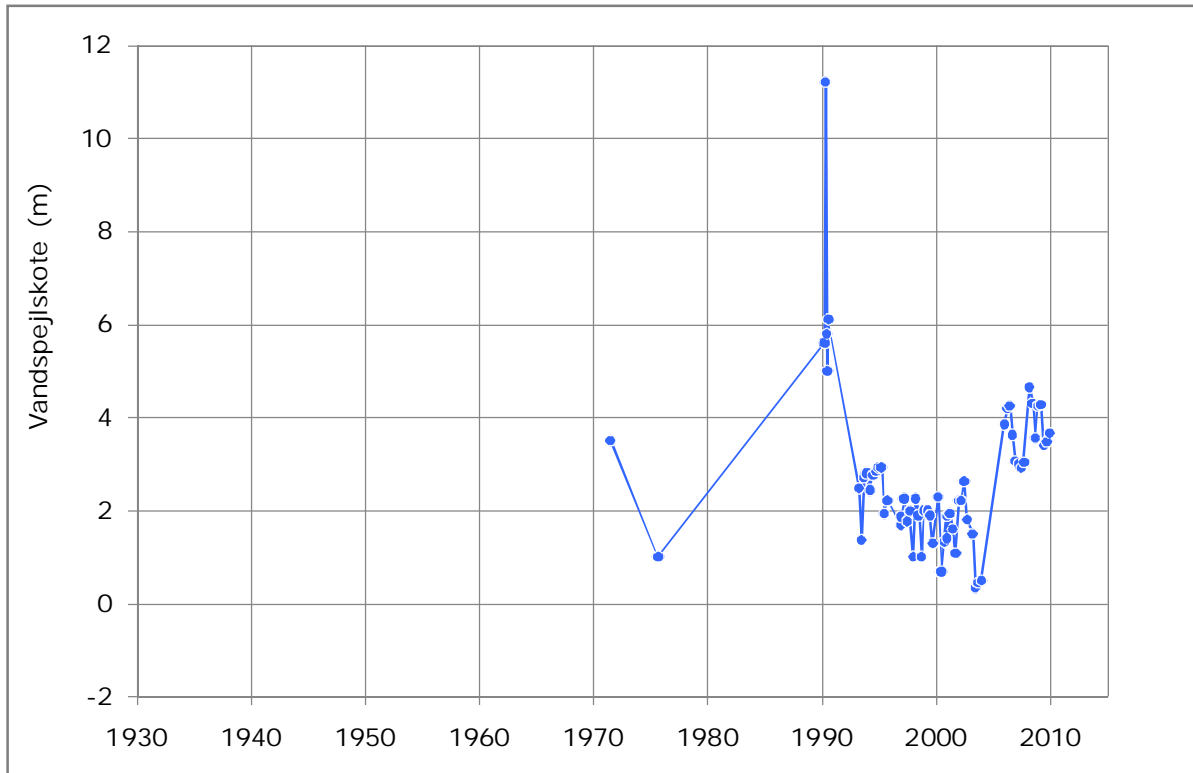
Figur 8 Tidsserie for vandspejlspejlinger for boring 137.457

Figur 8 viser, at vandspejlet er målt til kote 3,5 meter i 1971, da boringen blev etableret. Fra 1963 til 1990 er der kun foretaget en enkelt pejling i 1975, hvor vandspejlet var faldet til kote 1 meter. Pejlingerne fra 1990 viser igen en markant stigning i vandspejlet. Terrænkoten er 9,5 m og en vandspejlskote på over 11 m et enkelt år virker meget usandsynligt. Det må derfor formodes at der er tale om en fejlmåling. I 1990 er der målt vandspejlskoter omkring 5-6 m. Der er sandsynligvis tale om nedstik og ikke koter, og fejlen kan derfor være identisk med fejlen ved boring 137.281. I perioden fra 1993 til 2003 er vandspejlet faldende fra kote 2,7 til 0,4 meter, hvilket stemmer overens med en stigning i den samlede indvinding. Fra 2003 sker der en markant stigning i vandspejlet til kote 4 meter, hvorefter vandspejlet forbliver stabilt.

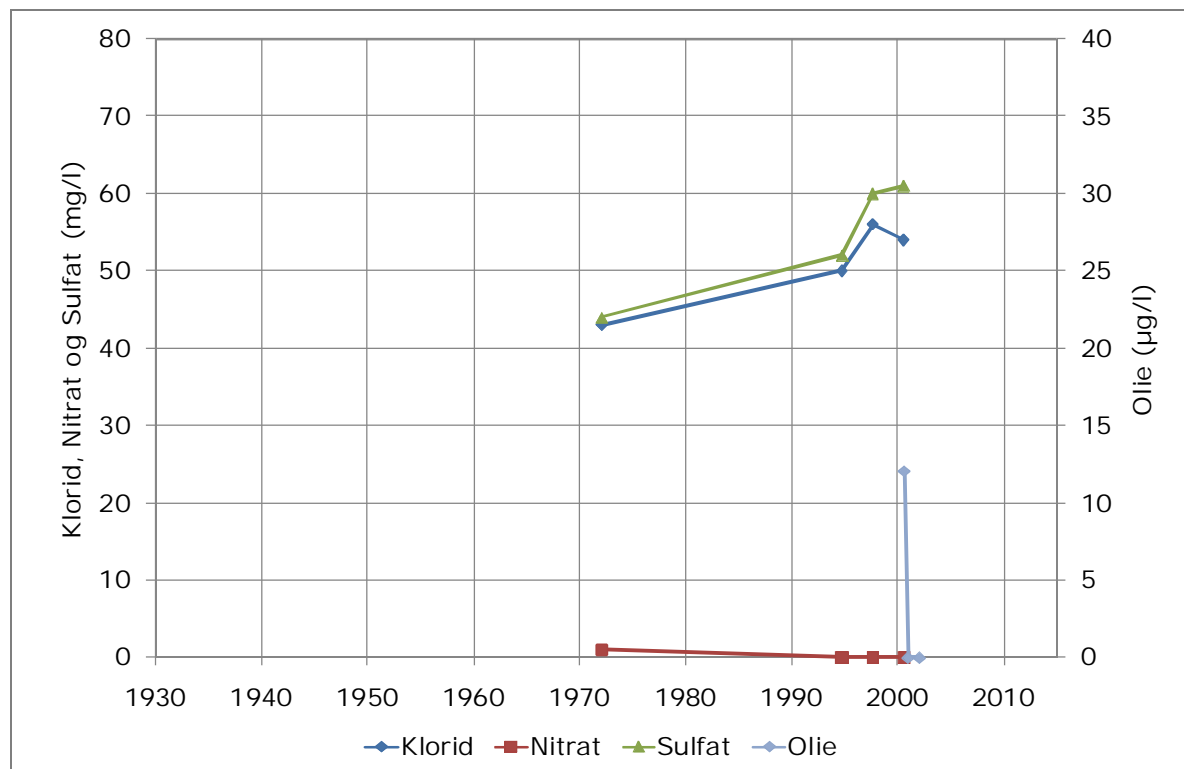
Figur 9 Tidsserie med udvalgte råvandparametre for boring 137.457

Tabel 8 viser, at boringen indvinder svagt reduceret grundvand. Af figur 9 ses, at indholdet af klorid og sulfat er lavt, men stigende. Ved seneste analyse i 2000 er der således målt et indhold af klorid og sulfat på henholdsvis 54 mg/l og 61 mg/l. Sulfat koncentration på over 50 mg/l er tegn på pyritoxidation. Efter der i 1972 blev påvist et lavt indhold af nitrat på 1 mg/l, har der ikke været påvist nitrat i boringen. Der er ikke analyseret for arsen i boringen. Der er i 2000 påvist oliekomponenter i koncentrationen 12 µg/l, men dette er ikke genfundet i to senere analyser. Der er ikke påvist andre miljøfremmede stoffer i boringen.

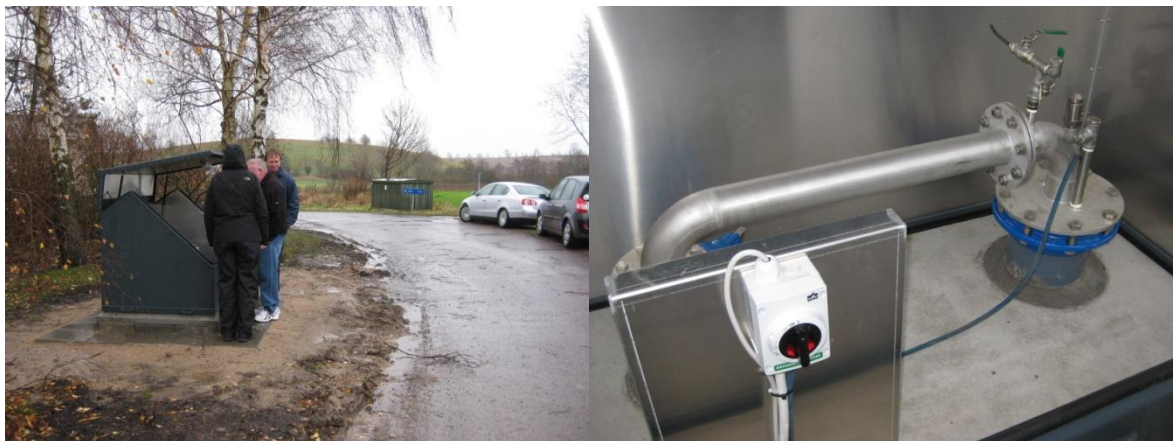
Figur 10 Billeder af boring 137.830, taget ved vandværksbesøget nov. 2010

Råvandsstationen er terrænliggende og har en aluminiumslem. Boringen er pejlbare, og der er råvandshane i installationsbrønden. Der er ikke vand-/flowmåler på råvandssiden. Boringen fremstår i en god tilstand, men der er endnu ikke lås på boringen.

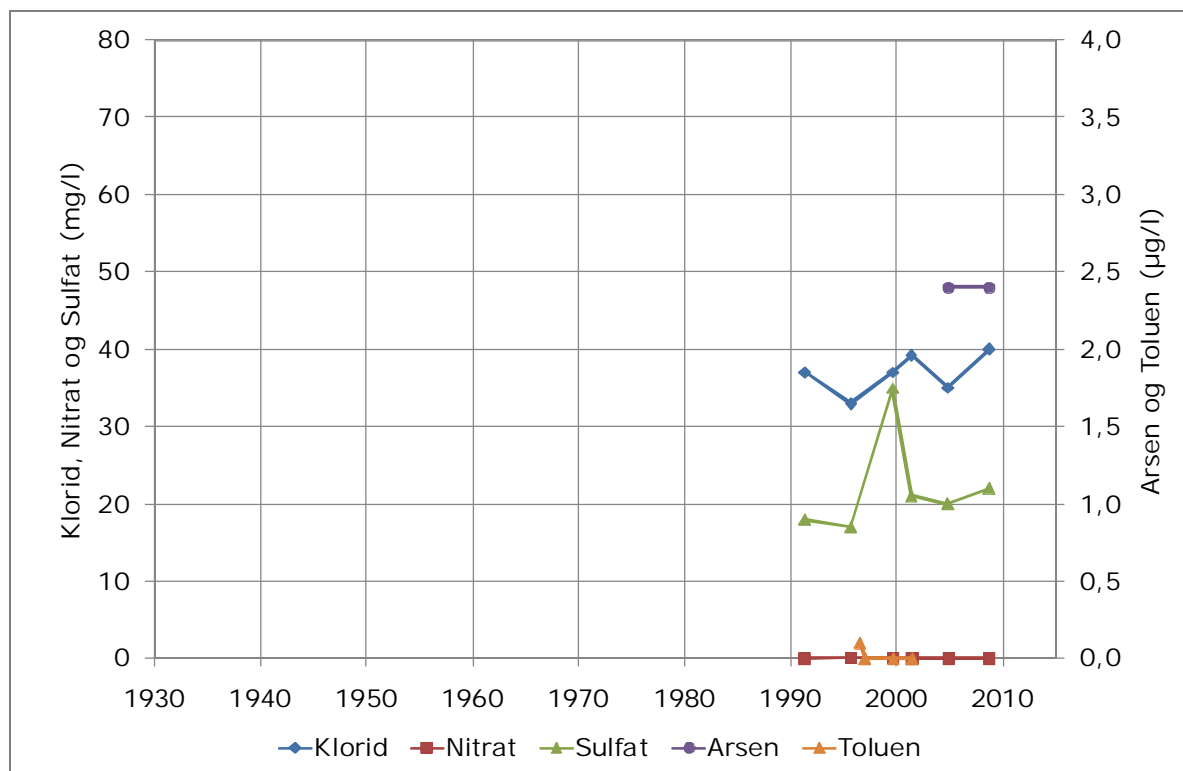
Figur 12 Tidsserie med udvalgte råvandparametre for boring 137.830

Tabel 8 viser, at boringen indvinder svagt reduceret grundvand. Af figur 12 ses, at indholdet af klorid og sulfat er lavt, men svagt stigende. Ved seneste analyse i 2008 er der således målt et indhold af klorid og sulfat på henholdsvis 40 mg/l og 22 mg/l. Boringen fremstår som nitratfri. Indholdet af arsen er stabilt og lavt på 2,4 µg/l. Der er i 1996 påvist toluen i koncentrationen 0,1 µg/l, men dette er ikke genfundet i tre senere analyser. Der er ikke påvist andre miljøfremmede stoffer i boringen.
