## Vandværket

Generelle data			
Lokalitet:	439.V02.00.0052.00		
Navn:	Mesinge Vandværk		
Adresse:	Mesinge Bygade 24, 5370 Mesinge		
Kontaktperson:	Formand: Teddy Pedersen		
Dato for besigtigelse:	23. november 2010 og 24. april 2012		
Indvinding og vandforbrug i 2012			
Indvindingstilladelse:	105.000 m <sup>3</sup> /år. Udløber d. 1. april 2010 – Tilladelse administrativt forlænget pga. vandplaner jf. lov nr. 1519 af 27/12/2009		
Indvinding	95.243 m <sup>3</sup>		
Vandforbrug	ca. 270 m <sup>3</sup> /døgn. Natforbrug: 1,5 m <sup>3</sup> /t. Maks timeforbrug: 15 m <sup>3</sup> /t		
Vandforbrug på vandværk	1.000 m <sup>3</sup>		
Leveret til andre vandværker	40 m <sup>3</sup> til Dalby vandværk		
Modtaget fra andre vandværker	256 m <sup>3</sup> fra Kerteminde og Dalby		
Vandspild	0 – 1 %		
Vandforbrug	Type	Antal tal fra 2012	Forbrug m <sup>3</sup>
	Parcelhuse	310	
	Etageboliger		
	Landhusholdninger		
	Fritidshuse	280	
	Landbrugsdrift	94

BILAG 1  
Vandværksbeskrivelse

# MESINGE VANDVÆRK

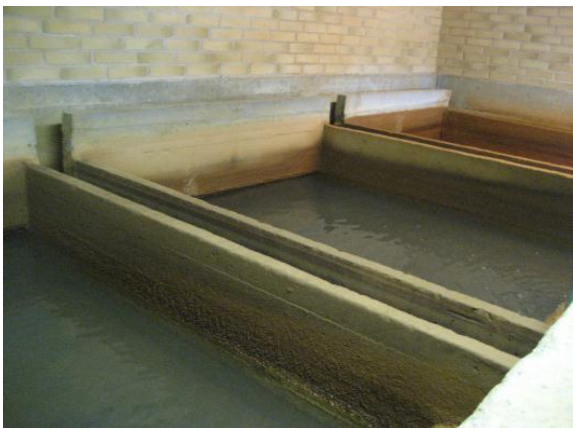
Teknisk anlæg	
Ittningsmetode	Ittningsdiffusere installeret over fibermaterialet
Filtrering	Dobbeltfiltrering
Antal filtre og type	Åbne filtre
Filterareal/-kapacitet (total)	40-50 m <sup>3</sup> /t
Filterskyl metode / hyppighed	Ikke oplyst
Skyllevandsmængde/-kapacitet	Ikke oplyst
Skyllevandsafledning	Skyllevand afledes via en afløbskanal til dræn og videre til Rødsbækken
Rentvandsbeholder	400 m <sup>3</sup> fordelt på 2 beholdere
Tilsætningsanlæg	-
Rentvandspumper	4 stk. frekvensstyrede rentvandspumper med kapacitet på 46 m <sup>3</sup> /t
Pumpestyring	Frekvensstyring
Afgangstryk	3,25 bar
Foto af filter	Foto af rentvandspumper

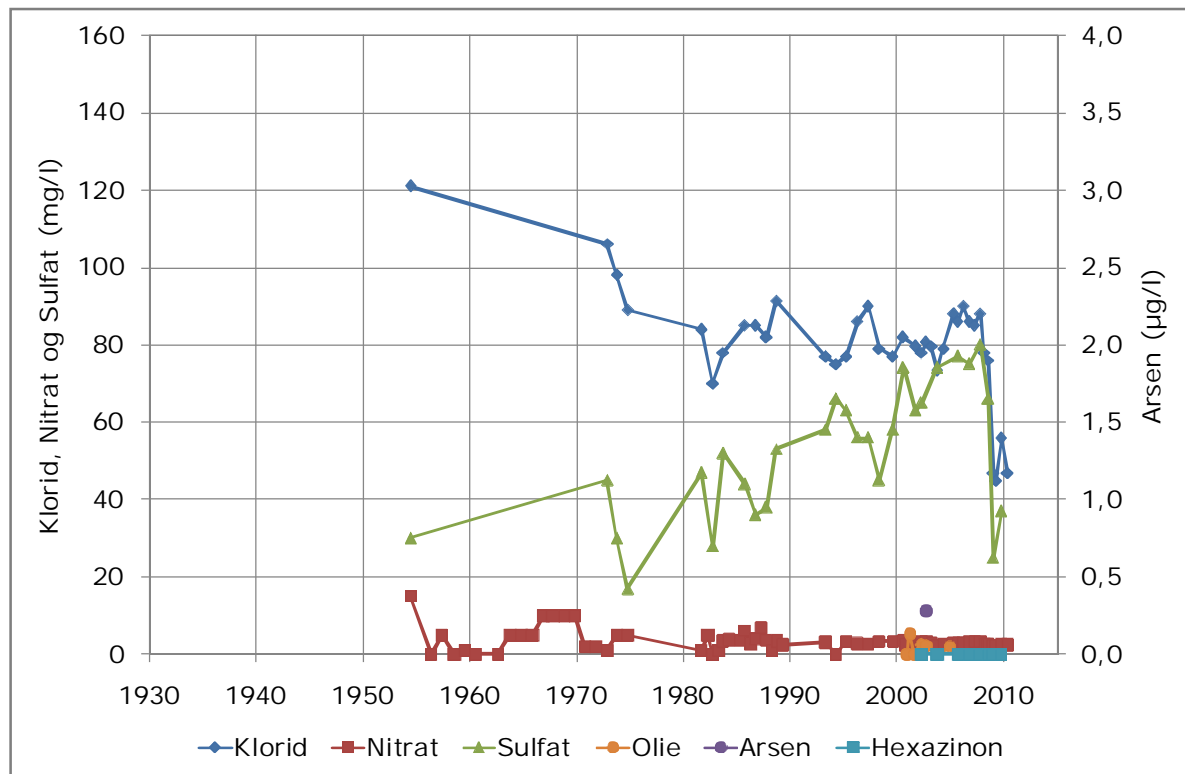
Figur 3 Tidsserie med udvalgte parametre i rentvandsanalyser

Der er ingen overskridelse af grænseværdien for de udvalgte parametre i figur 3. Frem til 2008 ses en stigning i sulfatkoncentrationen fra ca. 40 mg/l til ca. 80 mg/l. I den samme periode er kloridkoncentrationen nogenlunde stabil omkring 80 mg/l. I 2009 ses et markant fald i både sulfat- og kloridkoncentrationen, hvilket formentlig skyldes indkoblingen af boring 137.1098. Der er tidligere påvist olieprodukter i rentvandet. Senest i 2005 blev koncentrationen målt til 2 µg/l, hvilket er under grænseværdien. På trods af fund af hexazinon i råvandet, er det ikke blevet påvist i rentvandet.

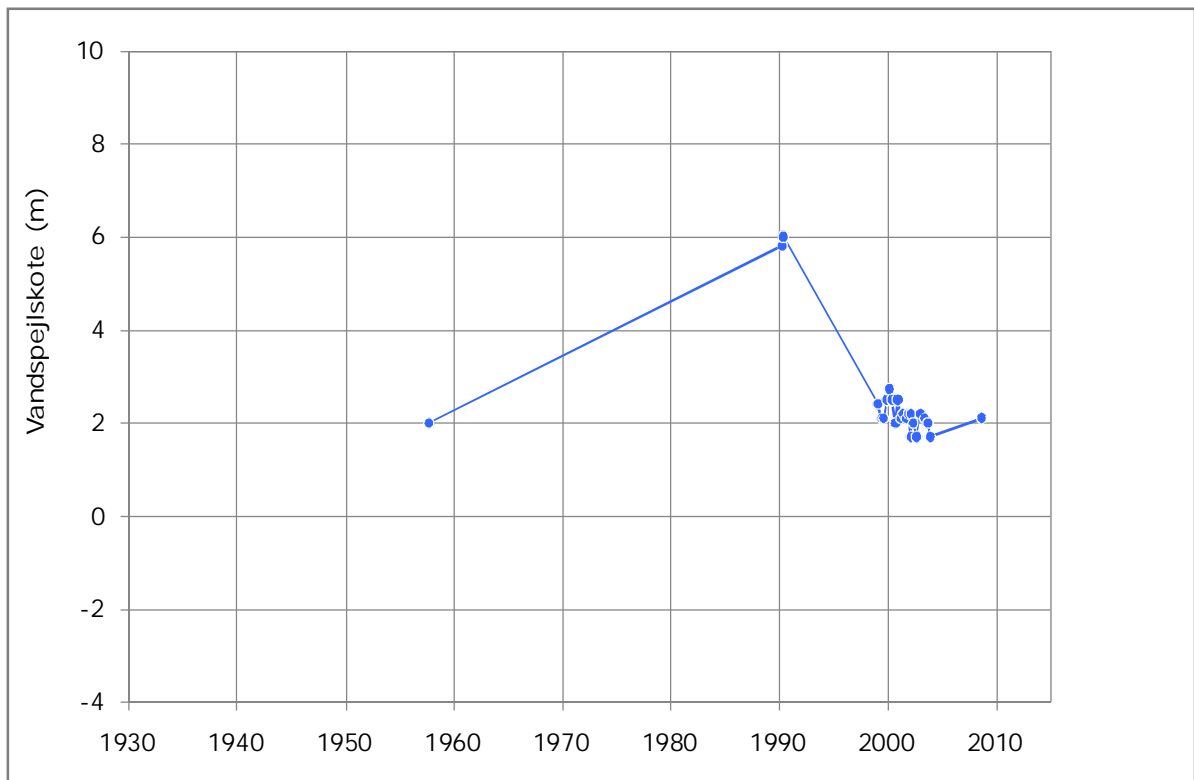
Figur 6 Tidsserie for vandspejlspejlinger for boring 137.122

Figur 6 viser, at vandspejlet er målt til kote 2 meter i 1957, da boringen blev etableret. Herefter er boringen først pejlet igen i 1990, hvor vandspejlet var steget til kote 6 meter. Dette er sandsynligvis en fejl, som skyldes en sammenblanding af nedstik og kote. Boringen ligger i terrænkote 8 m og et nedstik på omkring 6 m vil give en kote på 2 m, hvilket stemmer meget bedre med de øvrige data. Denne fejl bør undersøges nærmere og evt. rettes i Jupiterdatabasen. Fra 1990 til 1999 er der ikke registreret pejlinger fra boringen. Fra 1999 til 2004 ses der en faldende tendens i vandspejlskoten fra kote 2,4 meter til kote 1,7 meter. Dette stemmer overens med en stigende vandindvinding i slutningen af 1990'erne. Vandspejlet er senest målt til kote 2,1 meter i 2009.

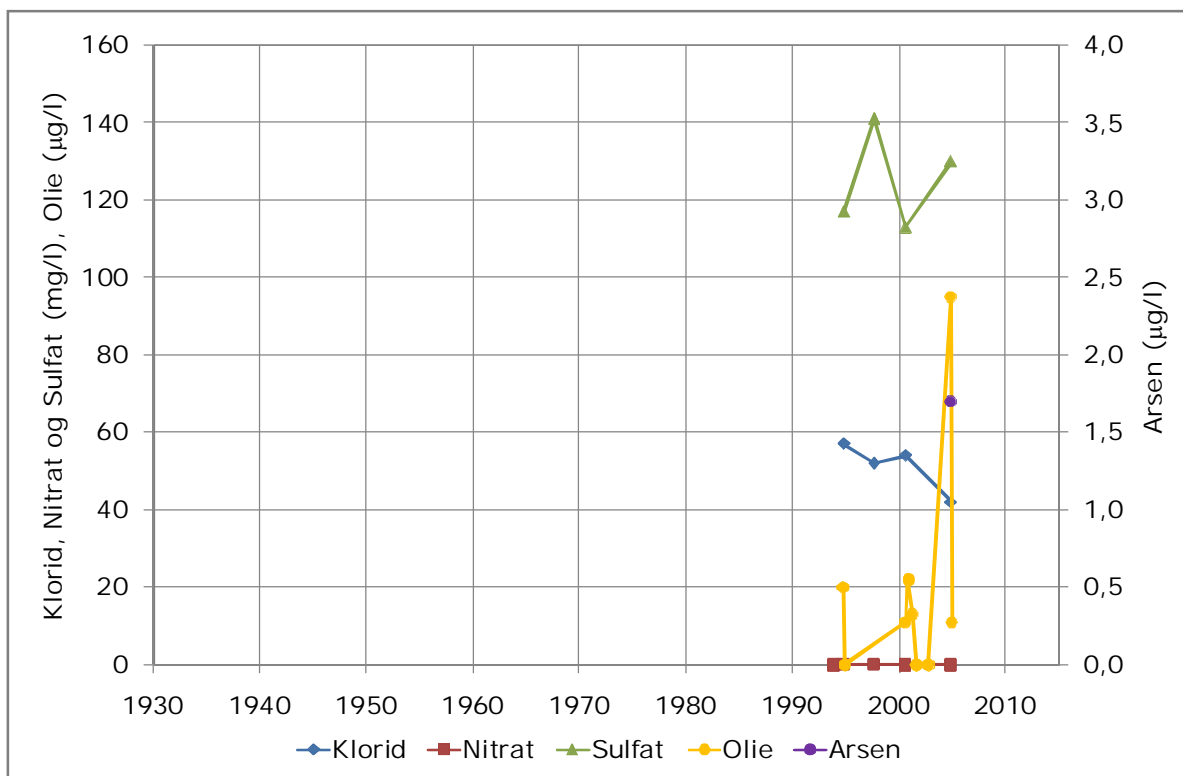
Figur 7 Tidsserie med udvalgte råvandparametre for boring 137.122

Tabel 8 viser, at boringen indvinder svagt reduceret grundvand. Af figur 7 ses, at indholdet af klorid er lavt og svagt faldende, således at der ved seneste analyse er målt et indhold på 42 mg/l. Indholdet af sulfat er højt og er ved seneste analyse målt til 130 mg/l. Det høje sulfatindhold kunne tyde på, at der sker pyritoxidation i boringen. Boringen fremstår som nitratfri, og indholdet af arsen er lavt (1,7 µg/l). Der er målt høje koncentrationer af olie. Der er tale om en ikke-stofspecifik analyse for kulbrinter, og det er derfor uvist præcist hvilken forurening, der er tale om. Det anbefales derfor, at der fremover analyseres mere stof-specifikt for kulbrinter.

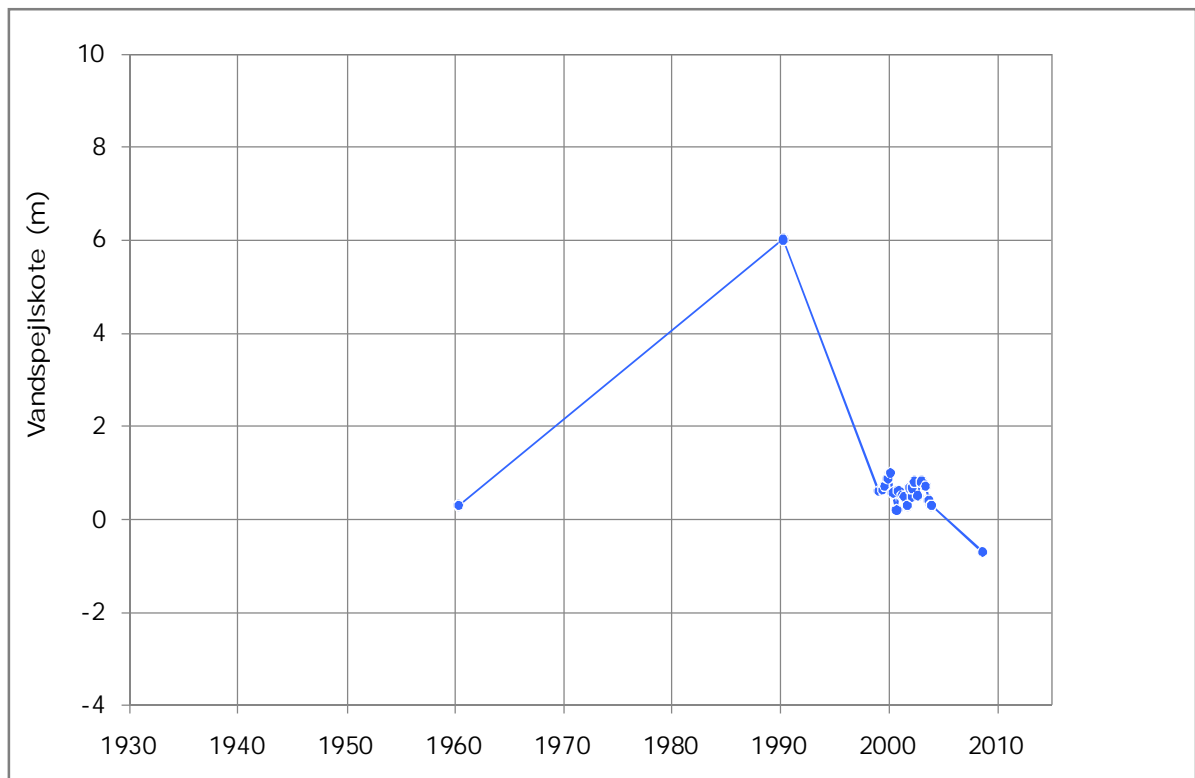
Figur 8 Tidsserie for vandspejlspejlinger for boring 137.218

Figur 8 viser, at vandspejlet blev målt til kote 0,3 meter i 1960, da boringen blev etableret. Herefter blev boringen først pejlet igen i 1990, hvor vandspejlet var steget til kote 6 meter. Som for boring 137.122 skyldes dette sandsynligvis en sammenblanding af nedstik og kote. Boringen ligger i terrænkote 6 m og et nedstik på 6 m vil give en kote på 0 m, hvilket passer bedre med de øvrige pejlinger som ligger i kote 0-1 m. Denne fejl bør undersøges nærmere og evt. rettes i Jupiterdatabasen. Fra 1990 til 1999 er der ikke registreret pejlinger fra boringen. Fra 1999 til 2004 varierer vandspejlskoten mellem kote 0 og 1 meter. Vandspejlet blev senest målt i 2008 til kote -0,7 meter.

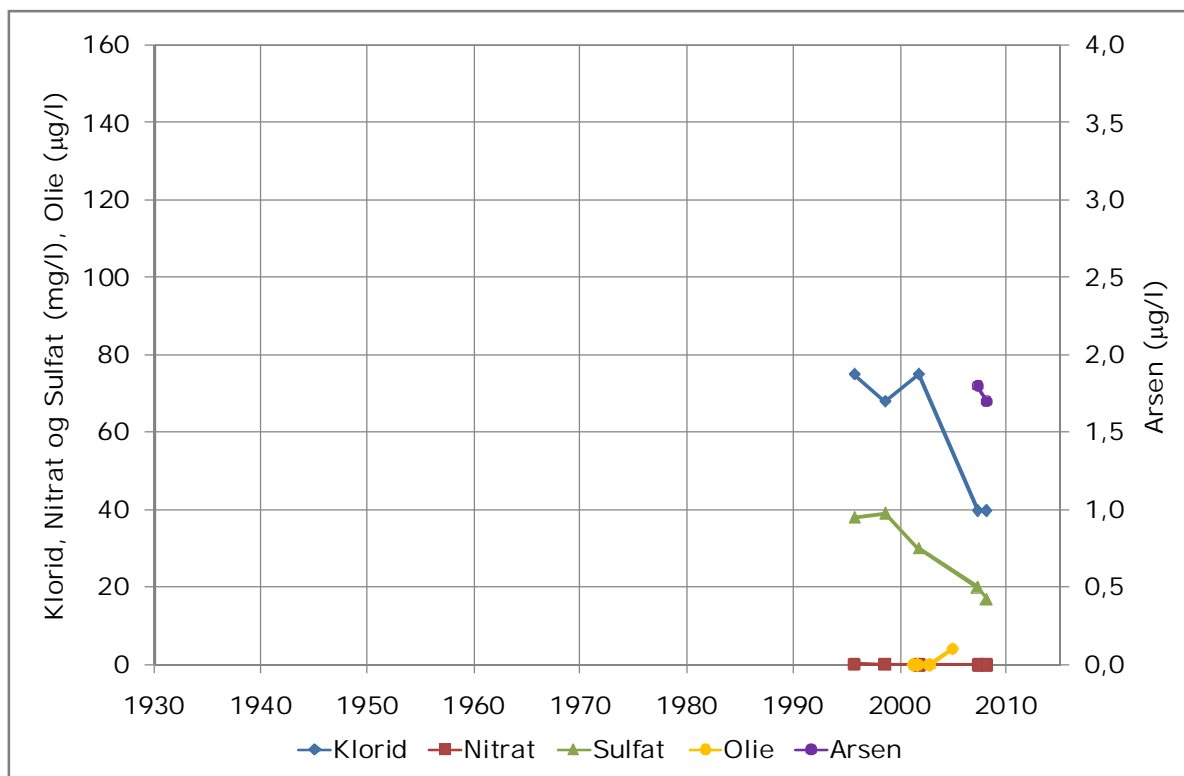
Figur 9 Tidsserie med udvalgte råvandparametre for boring 137.218

Tabel 8 viser, at boringen indvinder reduceret grundvand. Af figur 9 ses, at indholdet af klorid er lavt og er faldet fra 75 mg/l i 2001 til 40 mg/l i de to seneste analyser fra henholdsvis 2007 og 2008. Indholdet af sulfat er lavt og faldende og er ved seneste analyse i 2008 målt til 17 mg/l. Boringen fremstår som nitratfri, og indholdet af arsen er lavt (1,7 µg/l). Der er ved seneste analyse målt et mindre indhold af olie på 4,2 µg/l. Der er tale om en ikke-stofspecifik analyse for kulbrinter, og det er derfor uvist præcist hvilken forurening, der er tale om. Det anbefales derfor, at der fremover analyseres mere stof-specifikt for kulbrinter.

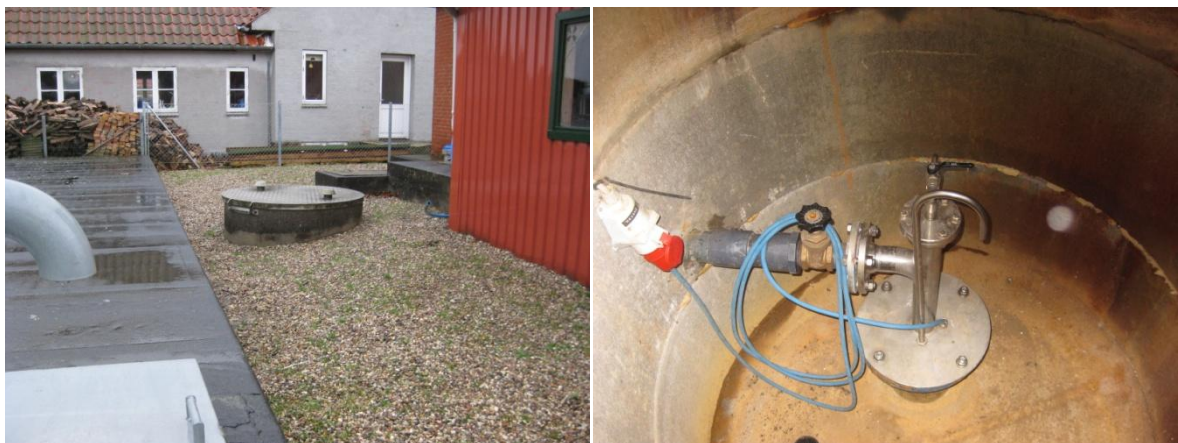
Figur 10 Billeder af boring 137.437, taget ved vandværksbesøget nov. 2010

Råvandsstationen er en installationsbrønd af betonringe med en diameter på 125 cm med et aflåst aluminiumsdæksel. Boringen er pejlbart, og der er råvandshane i installationsbrønden. Der er ikke vand-/flowmåler på råvandssiden. Boringen fremstår i en god stand.

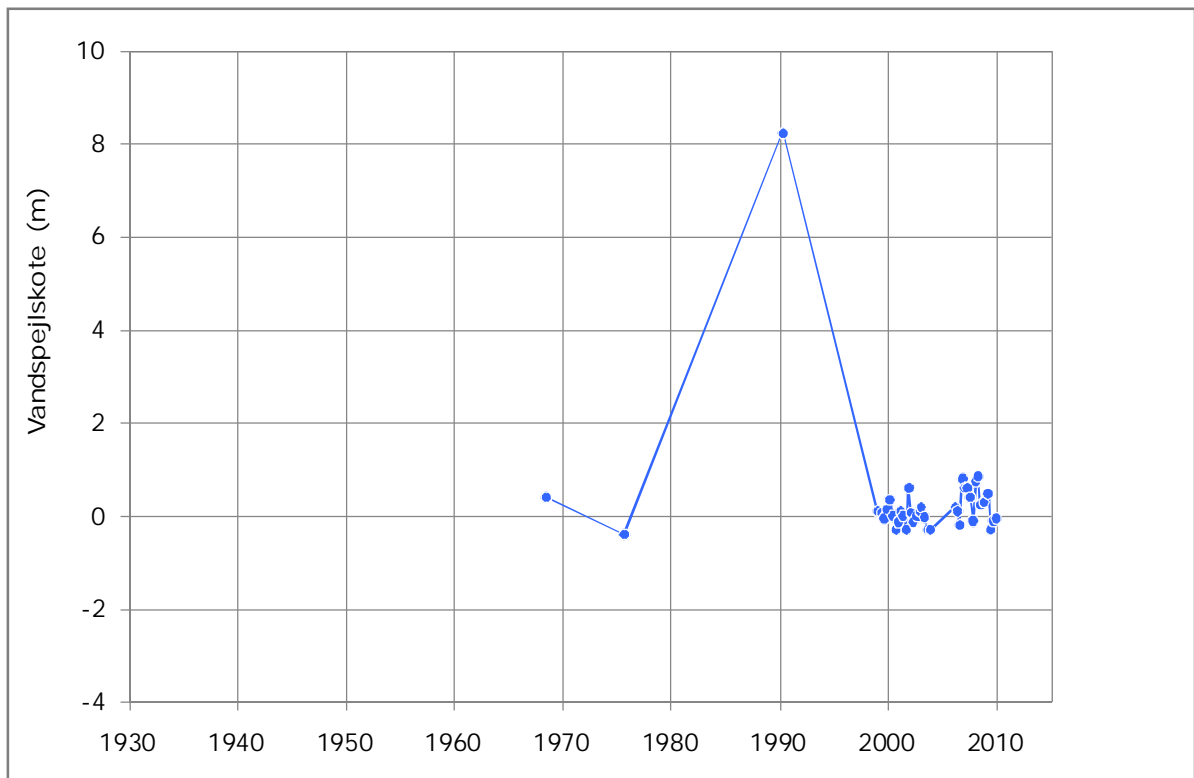
Figur 11 Tidsserie for vandspejlspejlinger for boring 137.437

Figur 11 viser, at vandspejlet er målt til kote 0,4 meter i 1968, da boringen blev etableret. Frem til 1999 er der kun registreret 2 pejlinger, hvoraf pejlningen fra 1990 giver udslag i en vandspejlskote i 8 meter. Dette er meget tænkeligt en fejl. Fejlen skyldes sandsynligvis en sammenblanding af nedstik og kote. Boringen ligger i terrænkote 8 m og et nedstik på godt 8 m vil give en kote på under 0 m. De øvrige pejleværidere ligger omkring kote 0 m. Denne fejl bør undersøges nærmere og evt. rettes i Jupiterdatabasen. Fra 1999 og frem til 2010 ligger vandspejlet stabilt omkring kote 0 meter.

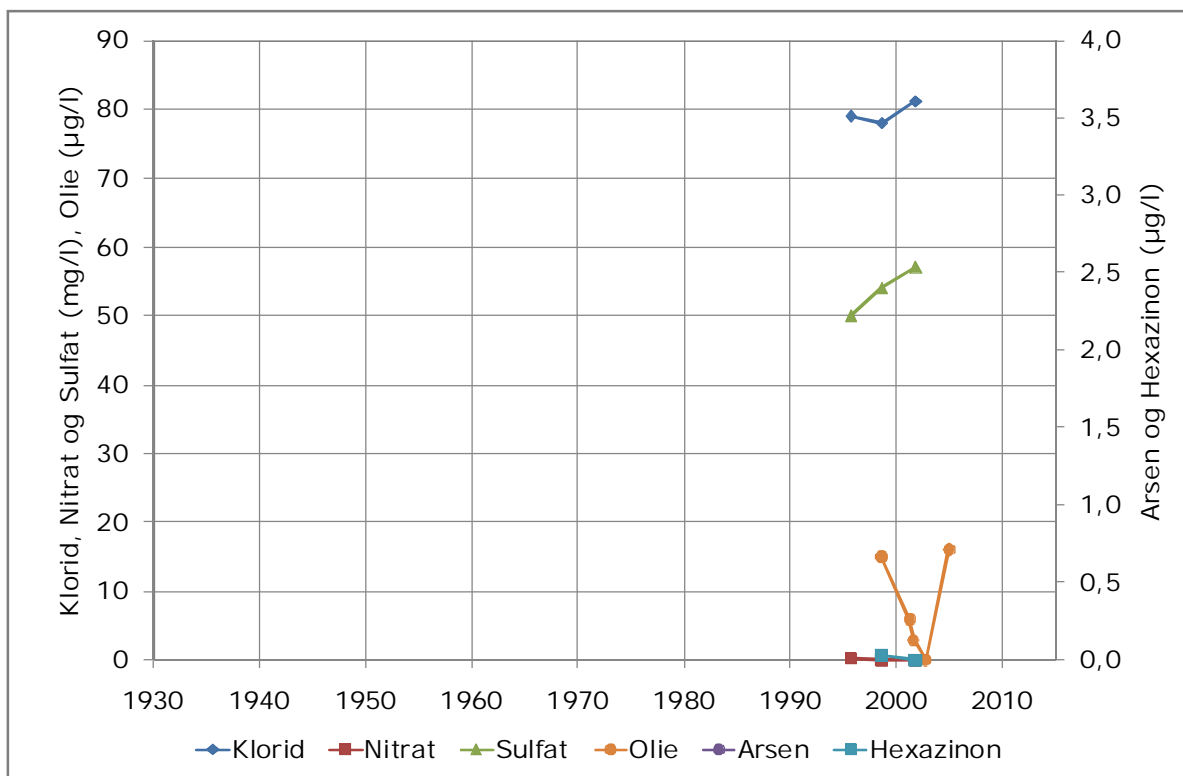
Figur 12 Tidsserie med udvalgte råvandparametre for boring 137.437

Tabel 8 viser, at boringen indvinder svagt reduceret grundvand. Af figur 12 ses, at der er et forhøjet indhold af klorid på 81 mg/l ved seneste analyse i 2001. Indholdet af klorid er dog langt under grænseværdien i drikkevand på 250 mg/l, og giver ikke umiddelbart anledning til bekymring. Indholdet af sulfat er lavt men stigende, og ved seneste analyse er der målt et indhold på 57 mg/l, hvilket kan være tegn på pyritoxidation. Der er desuden et højt indhold af NVOC (6,1 mg/l) og jern (6,3 mg/l). Boringen fremstår som nitratfri. Der er ikke analyseret for arsen. Der er ved flere analyser påvist olie i boringen i koncentrationer op til 16 µg/l. Der er tale om en ikke-stofspecifik analyse for kulbrinter, og det er derfor uvist præcist hvilken forurening, der er tale om. Det anbefales derfor, at der fremover analyseres mere stof-specifikt for kulbrinter. Der har tidligere i 1998 været påvist pesticidet hexazinon i boringen i en lav koncentration (0,03 µg/l), men dette er ikke genfundet ved en efterfølgende analyse i 2001.

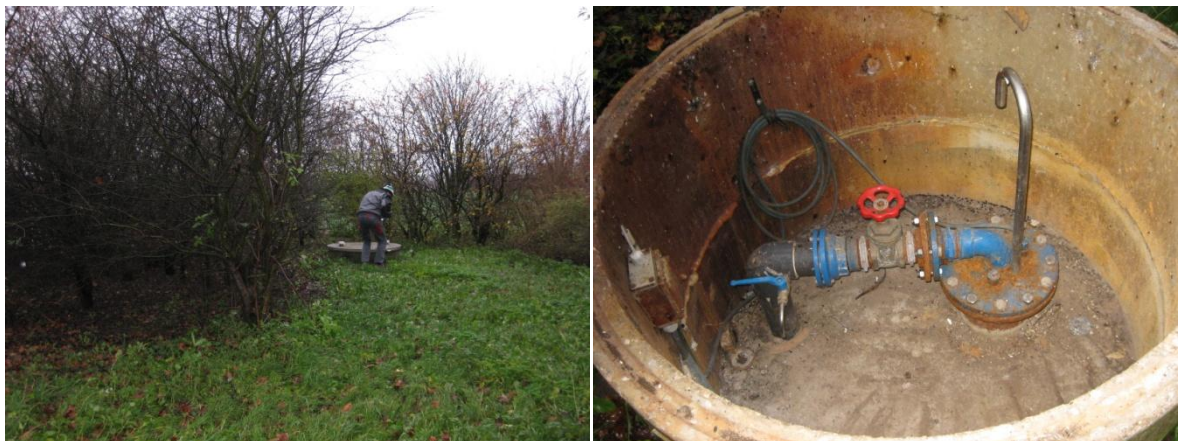
Figur 13 Billeder af boring 137.537, taget ved vandværksbesøget nov. 2010

Råvandsstationen er en installationsbrønd af betonringe med en diameter på 125 cm med et aflåst aluminiumsdæksel. Boringen er pejlbare, og der er råvandshane i installationsbrønden. Der er ikke vand-/flowmåler på råvandssiden. Boringen fremstår i en god stand.

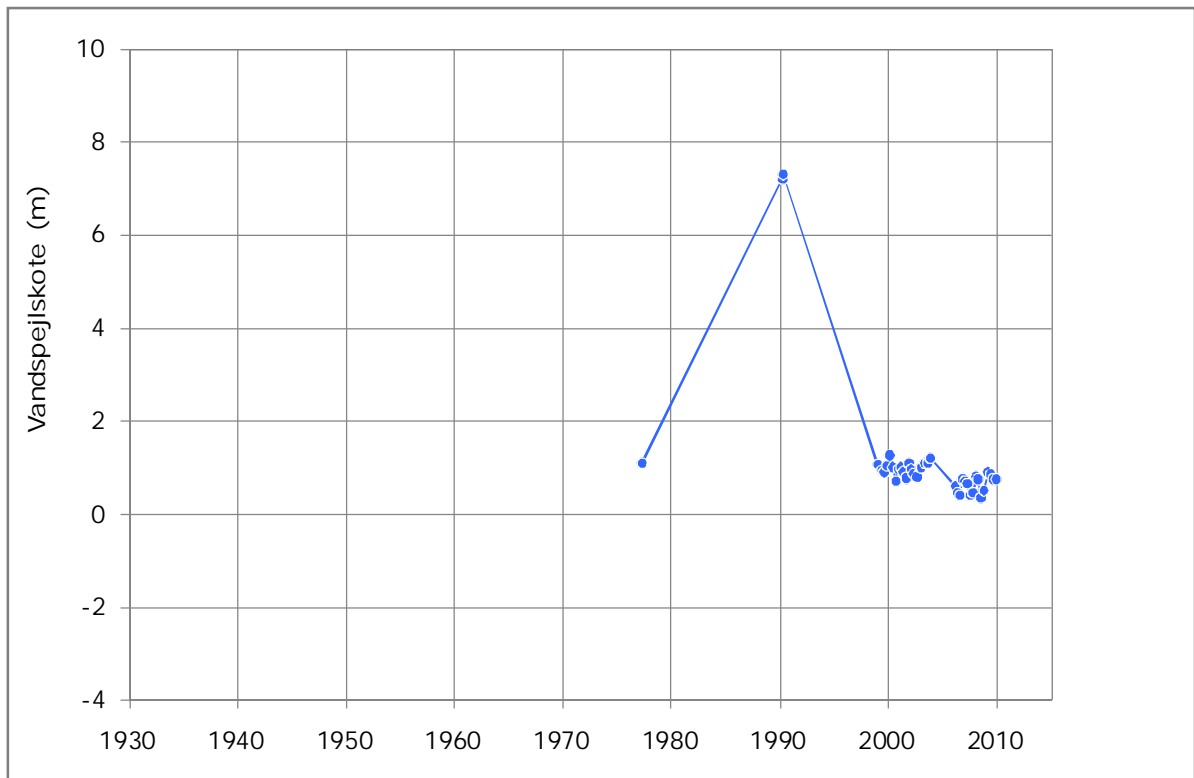
Figur 14 Tidsserie for vandspejlspejlinger for boring 137.537

Figur 14 viser, at vandspejlet er målt til kote 1,1 meter i 1977, da boringen blev etableret. Frem til 1999 er der kun registreret 2 pejlinger, som begge er foretaget i 1990. Disse pejlinger gav udslag i en vandspejlskote i 8 meter. Dette er meget sandsynligt en fejl, som skyldes en sammenblanding af nedstik og kote. Boringen ligger i terrænkote 7,5 m og et nedstik på omkring 7 m vil give en kote på 0,5 m. De øvrige pejleværdier ligger omkring kote 0,5 m til godt 1 m. Denne fejl bør undersøges nærmere og evt. rettes i Jupiterdatabasen. I perioden fra 1999 til 2010 falder vandspejlet en smule, men ligger forholdsvis stabilt mellem kote 0,5 og 1 meter. Det lille fald i vandspejlet skyldes, at indvindingen forøges.

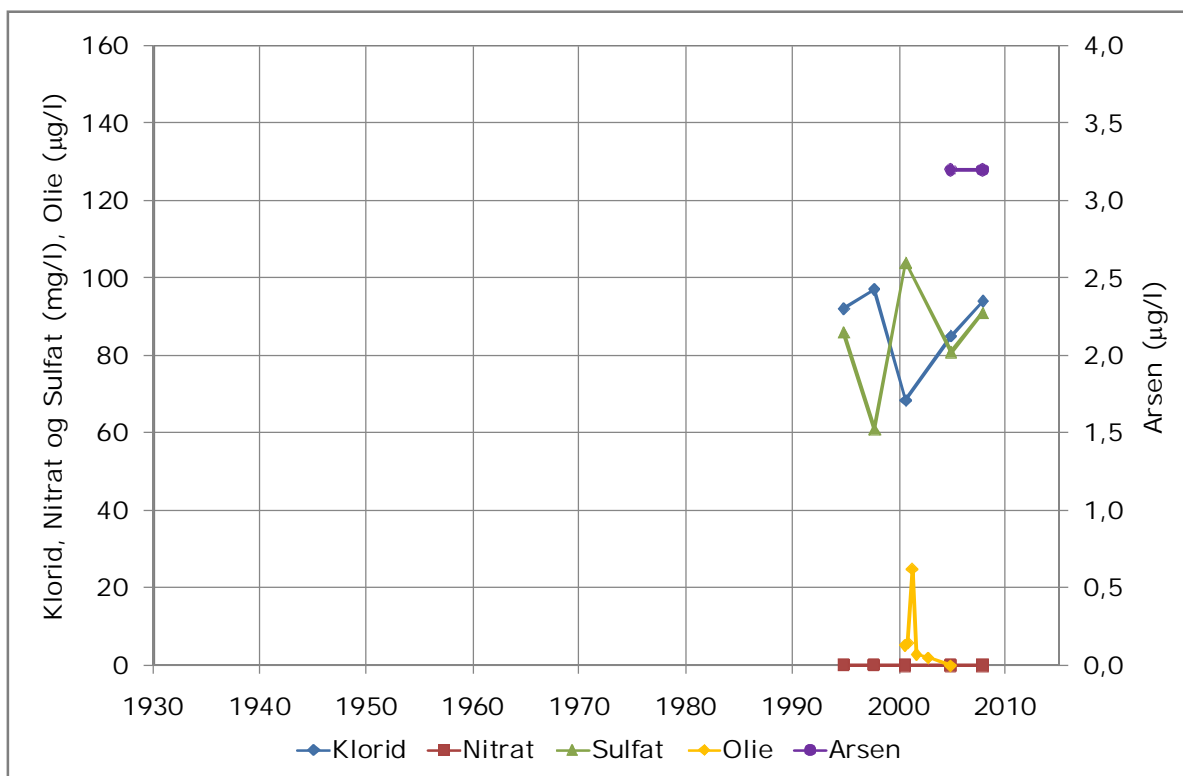
Figur 15 Tidsserie med udvalgte råvandsparemetre for boring 137.537

Tabel 8 viser, at boringen indvinder svagt reduceret grundvand. Af figur 15 ses, at der er et forhøjet og stigende indhold af klorid på 94 mg/l ved seneste analyse i 2007. Indholdet af sulfat er højt og er ved seneste analyse i 2007 målt til 91 mg/l. Det høje indhold af sulfat indikerer, at der sker pyritoxidation i boringen, og det foreslås derfor at undersøge, om boringen barometerårer. Der er desuden et højt indhold af NVOC (5,2 mg/l), der overskrider grænseværdien i drikkevand på 4 mg/l. Boringen fremstår som nitratfri, og indholdet af arsen er lavt (3,2 µg/l). Der er ved flere analyser påvist olie i boringen i koncentrationer op til 25 µg/l. Der er tale om en ikke-stofspecifik analyse for kulbrinter, og det er derfor uvist præcist hvilken forurening, der er tale om. Det anbefales derfor, at der fremover analyseres mere stof-specifikt for kulbrinter.
