Kerteminde
Kommune

Badevandsprofil

Bogensø Strand

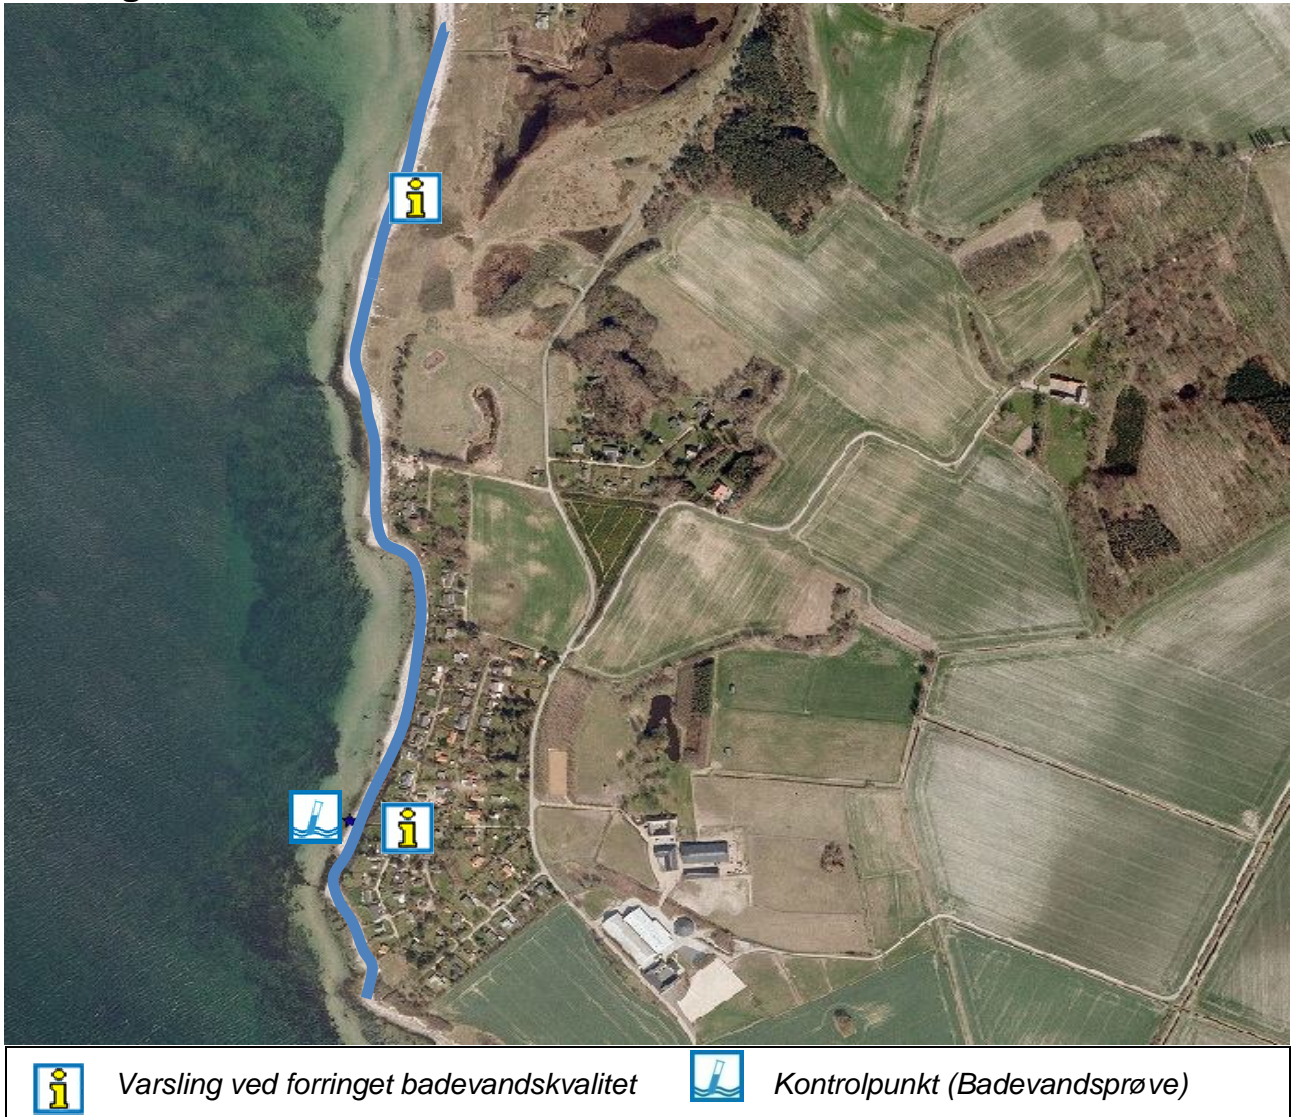
Oversigtskort

Stranden er 1.400 meter lang og er markeret med en blå streg.

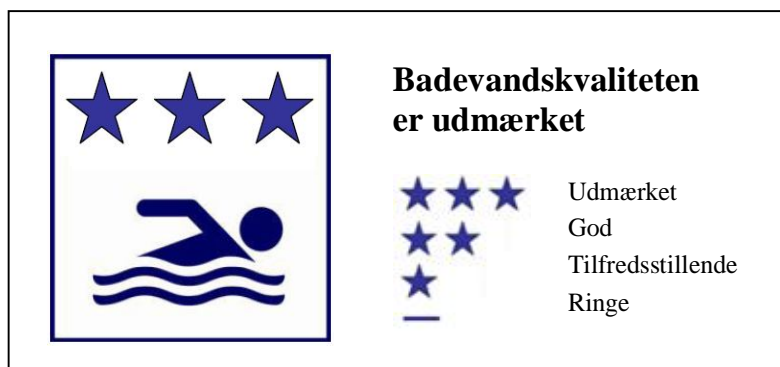
Badevandet er klassificeret som **UDMÆRKET**.

Klassifikationen er foretaget på basis af kontrolprøver af badevandet. Prøverne er fra de 4 forudgående badesæsoner. Strandens klassifikation opdateres hvert år inden badesæsonens start.

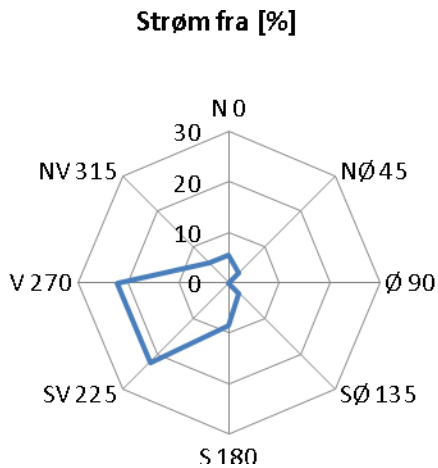
I perioden 2006-2010 er strømretningen registreret 36 gange ved stranden og den procentvise fordeling er vist.

Vandet i Storebælt ved Bogensø Strand er klassificeret som saltvand. Strømretningen ved stranden er skiftende, men kommer primært fra vest og sydvest. Strømretningen er målt 36 gange i perioden 2006-2010 og den procentvise fordeling af målingerne er vist på de to grafer nedenfor
