Vandværket

Generelle data			
Lokalitet:			
Navn:	Kerteminde Forsyning - Vand A/S		
Adresse:	Vandværksvej 84, 5300 Kerteminde		
Kontaktperson:	Driftschef: Martin Roar Nielsen, Kohaven 12, 5300 Kerteminde		
Dato for besigtigelse:	11. april 2013		
Indvinding og vandforbrug i 2012			
Indvindingstilladelse:	800.000 m ³ /år. Udløber d. 1. september 2026		
Indvinding	635.970 m ³		
Vandforbrug	Ca. 1.600 m ³ /døgn. Natforbrug: 3 m ³ /t. Maks timeforbrug: 150 m ³ /t		
Vandforbrug på vandværk	30.603 m ³		
Leveret til andre vandværker	2012: 59.107 m ³ - heraf 55.061 m ³ til Rynkeby jf. Rynkeby indberetning		
Modtaget fra andre vandværker	-		
Vandspild	Kerteminde net: 105.024 m ³ svarende til 19,1 %		
Vandforbrug	Type	Antal 2012	Forbrug m ³ 2012
	Kerteminde net	4.702	500.343
	Samlet Munkebo net og Kerteminde net	7.718	874.234
Datakilder	Kerteminde Kommune februar 2013

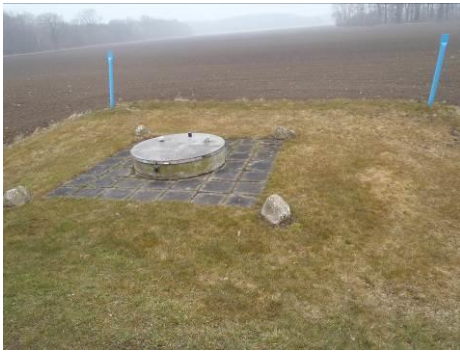
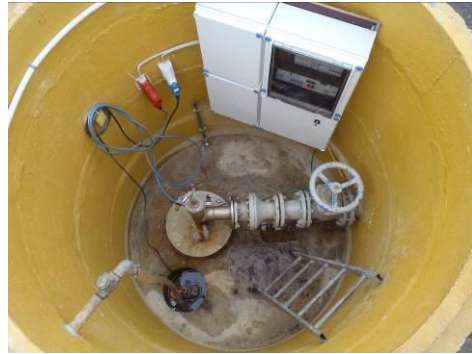
Boring DGU nr. 137.274

DGU nr.	137.274	137.991	137.511
VV nr.	68	123 (erstatning for 137.439)	Ingen
Status	I drift	I drift	I drift
Placering			
Udførelsesår	01-12-1963	16-04-1969	13-01-1976
Koordinater x, y (Utm32E89)	603.070, 6.143.393	601.916, 6.142.922	603.674, 6.143.953
Terrænkote (DVR90)	8	11	3,3
Boreddybde (m)	29,5	28	26,2
Filterinterval (m.u.t.)	21,5-29,5	20,5-27,5	22-26
Diameter forerør / filter (mm)	203/120	203/120	Ukendt/160
Vandførende lag	smeltevandssand og -grus	Smeltevandsgrus og silt klæg, meller	Smeltevandssand og -silt
Rovandspejl (m u. terræn)	1,2	6,6	1,6
Råvandspumpe	SP 45-4	-	SP 17-4
Pumpeydelse (m ³ /t)	50,4	Ca. 8-10	23,6
Sænkning ved drift (m)	5,02	0,28	6,7
Specifik kapacitet (m ³ /t/m)	2,8	12	1,8
Afslutning i terræn	Tørbrønd	Råvandsstation	Tørbrønd
Beskyttelseszone	Indhegning mangler	Indhegning mangler	Indhegning mangler

Gennemførelse af grundvandsbeskyttende tiltag jf. Indsatsplan for grundvand, Kerteminde 2006, herunder etablering af indhegnet/beplantet fredningsbælte omkring alle indvindingsboringer.
 Renovering af ledningsnet og nedbringelse af vandspild
 Etablering af nødforsyning fra Langeskov og/eller VandCenter Syd via Munkebo Net.
 Udarbejde beredskabsplan

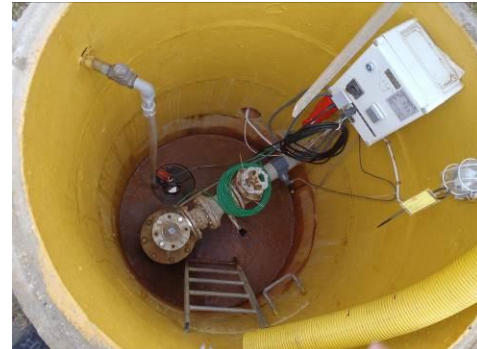
Boring DGU nr. 137.610

Boringer fortsat			
DGU nr.	137.610	137.818	137.913
VV nr.	Ingen	87	63 (erstatning for 137.276)
Status	I drift	I drift	I drift
Placering			
Udførelsesår	25-08-1980	15-09-1987	31-10-2002
Koordinater x, y (Utm32E89)	603.656, 6.143.802	601.315, 6.142.466	603.289, 6.143.584
Terrænkote (DVR90)	4,5	9,5	8,5
Boreddybde (m)	21	30	34
Filterinterval (m.u.t.)	16-20	21-30	31-34
Diameter forerør / filter (mm)	200	200	165
Vandførende lag	Smeltevandssand og moræneler	Smeltevandsgrus, sand, ler	Ukendt
Rovandspejl (m u.t.)	1,6	4,78	5,84
Råvandspumpe	SP 27-5	SP 35-8	SP 17-4
Pumpeydelse (m ³ /t)	36	51,8	21
Sænkning ved drift (m)	4,9	1,57	6,15
Specifik kapacitet (m ³ /t/m)	4,9	30	Ukendt
Afslutning i terræn	Tørbrønd	Tørbrønd	Råvandsstation
Beskyttelseszone	Ja, ligger inde på vandværkets grund	Ingen	Ingen

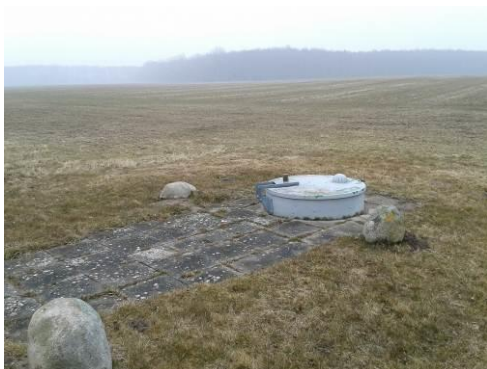
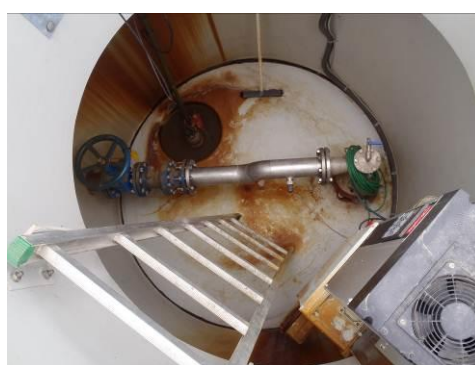
Boring DGU nr. 137.914

Boringer fortsat			
DGU nr.	137.914	137.971	137.831
VV nr.	125 (erstatning for 137.451)	Ingen	Ingen
Status	I drift	I drift	Pejleboring
Placering			
Udførelsesår	30-01-2003	5-02-2004	6-09-1991
Koordinater x, y (Utm32E89)	601.551, 6.142.626	603.659, 6.143.887	603.891, 6.143.810
Terrænkote (DVR90)	11	3,85	7,5
Boreddybde (m)	32	29	33
Filterinterval (m.u.t.)	21,5-31,5	27-29 23-27	29-32
Diameter forerør / filter (mm)	165	165	200
Vandførende lag	Smeltevandssand og -grus	Sand	Moræneler og smeltevandssand
Rovandspejl (m u.t.)	8,83	-0,43	4,95
Råvandspumpe	SP 17-4	SP 17-4	Ingen
Pumpeydelse (m ³ /t)	23,6	22,9	
Sænkning ved drift (m)	7,43	4,8	
Specifik kapacitet (m ³ /t/m)	Ukendt	Ukendt	0,04
Afslutning i terræn	Råvandsstation	Råvandsstation	Aflåst borerør
Beskyttelseszone	Indhegning mangler	Indhegning mangler	OK

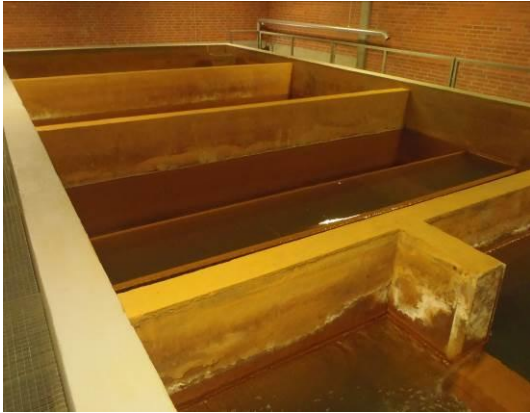
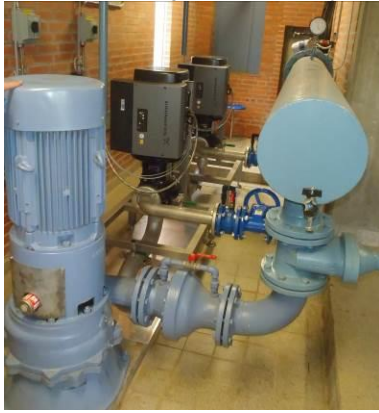
Foto af filter	Foto af rentvandspumper: Afg. Kerteminde Trykzone

Teknisk anlæg	
Ittningsmetode	Ittningsbassin med beluftere
Filtrering	Åbent filter
Antal filtre og type	3 forfiltre og 6 efterfiltre
Filterareal/-kapacitet (total)	Forfiltre: 33,0 m ² . Efterfitre: 66,0 m ² . I alt 150 m ³ /t
Filterskyl metode / hyppighed	Luft-luft/Vand-vand. Forfiltre: 4 gange/uge. Efterfilter 1-2: 4 gange/uge. Efterfilter 3-6: 2 gange/uge
Skyllevandsmængde/-kapacitet	Forfilter: 108 m ³ pr. skyl. Efterfilter 1-2: 9 m ³ pr. skyl. Efterfilter 3-6: 26 m ³ pr. skyl
Skyllevandsafledning	Skyllevand ledes til åbent bundfældningsbassin, og herefter til Vejlebækken
Rentvandsbeholder	3 stk. på vandværket: 180, 450 og 950 m ³ . Vandtårn Kerteminde: 450 m ³ . Vandtårn Tyrebakken: 450 m ³ .
Tilsætningsanlæg	-
Rentvandspumper	Kerteminde Trykzone: 2 x 125 m ³ pumper med frekvensstyring Kølstrup Trykzone: 3 x CR32 med frekvensstyring
Pumpestyring	Frekvensstyring
Afgangstryk	Kerteminde trykzone: 2,5 bar. Kølstrup Trykzone: 4,5 bar.
